**Avaliação da vulnerabilidade sísmica do parque  
habitacional da ilha do Faial**

Dissertação apresentada à Universidade de Aveiro para cumprimento dos requisitos necessários à obtenção do grau de Mestre em Engenharia Civil, realizada sob a orientação científica do Doutor Aníbal Guimarães da Costa, Professor Catedrático, e do Doutor Humberto Salazar Amorim Varum, Professor Auxiliar, do Departamento de Engenharia Civil da Universidade de Aveiro.

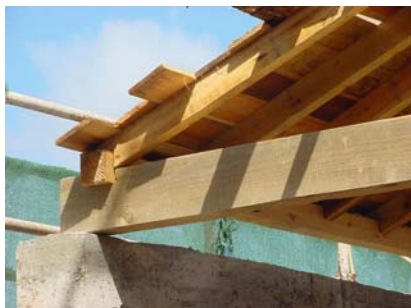
Figura 3.10 – Cobertura típica da ilha do Faial

Nas coberturas é frequente a existência de ripas de pequena rigidez, o que contribui para um funcionamento em conjunto da cobertura. Verifica-se que a ligação dos elementos de madeira às alvenarias de pedra são deficientes, permitindo deslocamentos e riscos de queda face a uma acção sísmica. O tipo de cobertura mais frequente é o representado na figura 3.10 e figura 3.11, constituído por 2 águas de varas inclinadas, de dimensões variáveis (entre  $0,14 \times 0,05$  e  $0,19 \times 0,07$

m), espaçadas de 0,35 m a 0,40 m, que suportam o forro. As varas na parte superior ligam-se no cume umas às outras de várias maneiras (tábua fina ao alto; entalhe; apoio directo umas nas outras, etc.) e na parte inferior apoiam num frechal, normalmente de  $0,10 \times 0,10$  m, que por sua vez se apoia na parede. O frechal, que deve correr todo o coroamento da parede, fazendo uma espécie de viga-cinta, é ligado entre paredes por vigas de madeira de secção variada (rectangular, circular ou irregular). Estas vigas de madeira, espaçadas de 2 a 2,5 m, correspondem a tirantes que equilibram as forças horizontais transmitidas pela cobertura ao frechal.

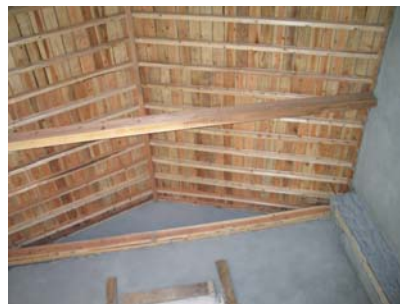
Figura 3.11 – Pormenor da cobertura típica da ilha do Faial

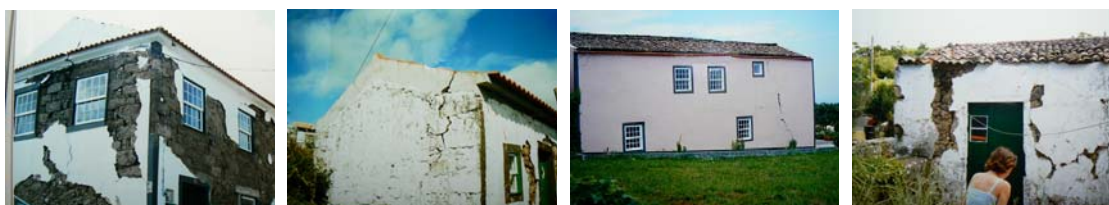
As causas associadas são devidas essencialmente à direcção do movimento sísmico, podendo ter a mesma direcção da parede ou perpendicular, originando diferentes tipos de fracturas. A fractura pode ocorrer devido ao movimento do plano da parede para fora do edifício. Associa-se outro tipo de fractura ao movimento do plano da parede para dentro do edifício sendo este movimento muito pouco frequente. Na figura 4.11 à figura 4.14 estão apresentados esquemas de identificação dos danos utilizando os índices já referidos, aparecendo um novo índice (K) que corresponde ao canto do edifício.

Figura 4.11 – D3EF, Fractura na empena e fachada

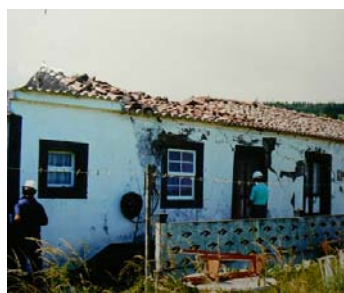
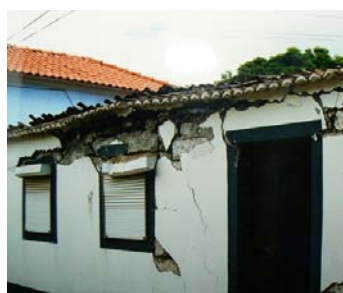
A figura 4.16 e figura 4.17 representam os danos nas coberturas, onde D4C1 refere-se a um registo de dano menor, quando comparada com D4C2.

Figura 4.16 – D4C1, Colapso da cobertura

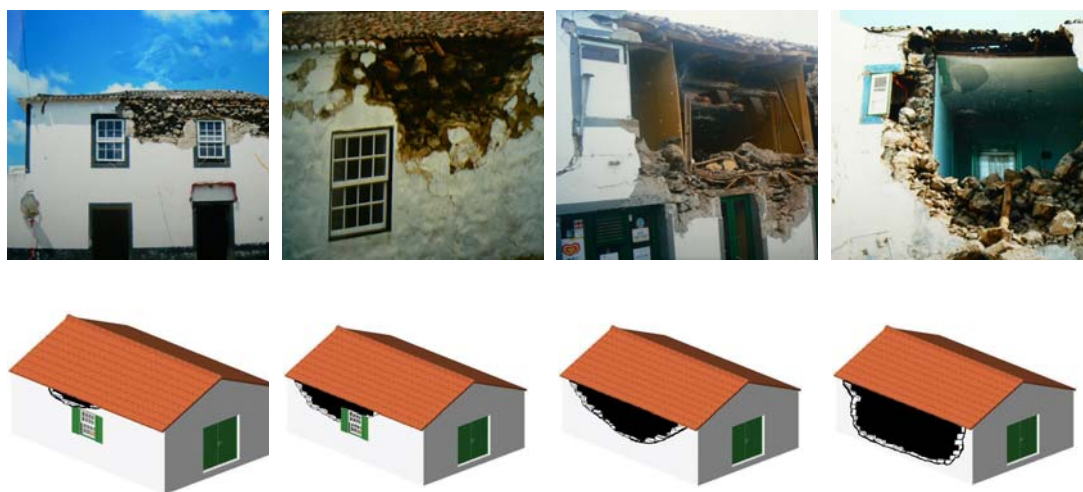
Da figura 4.24 à figura 4.27 estão representados os danos nas fachadas, respectivamente D4F1, D4F2, D4F3, D4F4 conforme o registo de dano observado.

Figura 4.24 – D4F1,  
Colapso da fachada

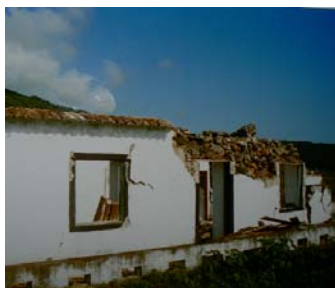
A ruína representa a queda da totalidade dos elementos resistentes, geralmente associada à degradação e desmoronamento dos elementos construtivos. É comum observar o desabamento de coberturas ou o desmoronamento de empenas ou fachadas, ficando a restar apenas alguns elementos junto a janelas e portas. Desta forma foi considerado a ruína na cobertura (D5C), ruína na empena (D5E) e ruína na fachada (D5F). Dentro da classe ruína é possível desdobrar em ruína parcial (D5P) quando apenas uma parte ficou em ruína e em ruína total (D5T) quando o edifício não apresenta nenhum elemento resistente a exercer a sua função. Os índices referidos anteriormente podem ser visualizados da figura 4.34 à figura 4.36.

Figura 4.34 – D5C, Ruína na cobertura

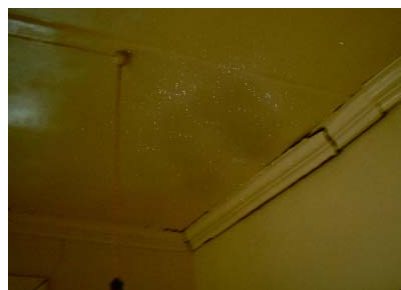
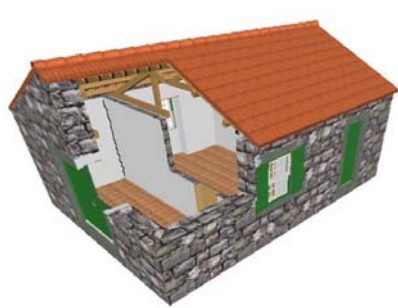
Neste tipo de dano pretende-se representar ligeiras fissuras nos rebocos ou no revestimento dos elementos interiores dos edifícios. Sendo as fendilhações nas paredes designadas por D1P e as fendilhações nos tectos por D1T. As fendilhações ligeiras podem ser identificadas de várias formas relativamente ao tipo de acção a que o elemento esteve sujeito. Na figura 4.38 e na figura 4.39 apresenta-se um esquema de identificação dos danos, onde (D) representa o dano, (1)-fendilhação ligeira, (P)-paredes e (T)-tecto, respectivamente.

Figura 4.38 – Fendilhação ligeira paredes

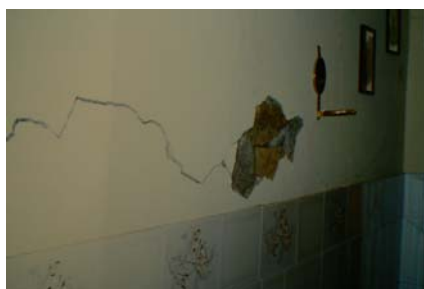
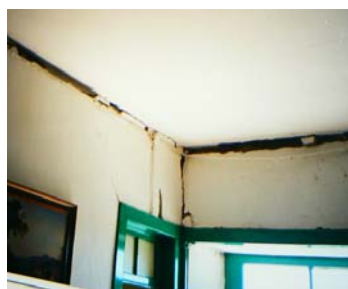
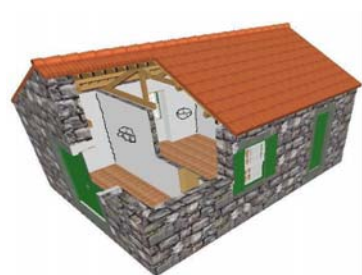
A fendilhação acentuada apresenta o mesmo comportamento relativamente à fendilhação leve, podendo ser horizontal, vertical, diagonal ou generalizada. Contudo diverge da fendilhação leve pelo facto de abranger uma maior área afectada e está geralmente associada à queda de rebocos. Na figura 4.41 e figura 4.42 apresentam-se dois esquemas de identificação dos danos.

Figura 4.41 – Fendilhação acentuada paredes, D2P

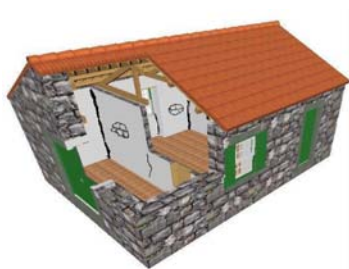
Da mesma forma que se definiu para os danos exteriores, a fractura representa um deslocamento de paredes interiores sem colapso, geralmente associada a elevadas fendilhações e quedas de reboco, podendo ser verticais, diagonais, horizontais ou generalizadas. É comum verificar o desalinhamento das paredes divisórias, o desnivelamento dos pavimentos e tectos. Muitos dos edifícios urbanos não apresentaram danos exteriores, no entanto, observa-se em alguns edifícios o movimento da fachada principal para o exterior, ficando um afastamento entre as paredes divisórias e a fachada principal. Para caracterizar este dano foi atribuído o nome de fractura de rotação. Assim temos fractura das paredes (D3P), fractura dos tectos (D3T), fracturas dos pavimentos (D3PV) e fractura de rotação (D3R). As fracturas dos pavimentos são mais evidenciadas nos edifícios onde o piso térreo tenha um revestimento rígido, tornando-se difícil avaliar os danos em grande parte do parque habitacional visto este ser caracterizado por pavimentos em madeira. Da figura 4.44 à figura 4.46 apresentam-se esquemas de identificação de fracturas em paredes, pavimentos e tectos utilizando-se os índices já referidos na classificação dos danos interiores.

Figura 4.44 – Fractura das paredes, D3P

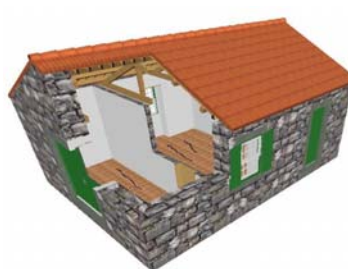
Figura 4.45 – Fractura do pavimento, D3PV

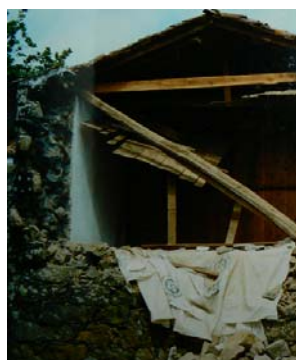
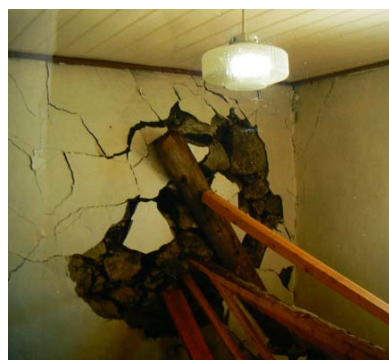
O colapso é caracterizado essencialmente pela queda dos elementos construtivos interiores. Neste dano apenas é considerado o colapso do tecto (D4T) e colapso das paredes (D4P), figura 4.48 e figura 4.49, respectivamente.

Figura 4.48 – Colapso dos tectos, D4T

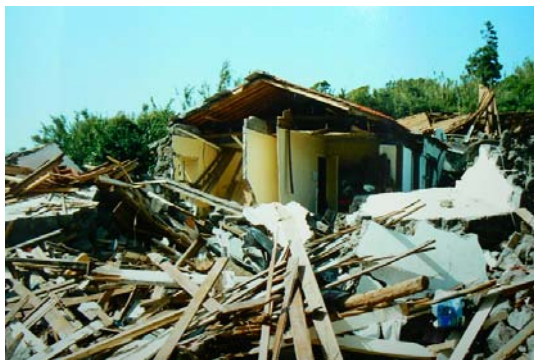
A ruína representa a queda na totalidade dos elementos construtivos interiores. Observa-se que no desabamento de coberturas ou desmoronamento de empenas e fachadas, estes contribuem para danificar os elementos interiores (figura 4.50 e figura 4.51). Porém a identificação dos danos interiores torna-se difícil pois os elementos construtivos têm comportamentos diferentes em função do tipo de material. Sendo o tabique o tipo de parede interior mais comum, devido ao seu reduzido peso e boa capacidade de suportar cargas distribuídas (piso e tectos), considera-se como ruína quando deixa de exercer as funções para que foi construído. Já nas paredes de blocos de cimento facilmente se identifica o tipo de dano. Neste tipo de dano considera-se ruína nas paredes (D5P) e ruínas nos tectos (D5T).

Figura 4.51 – Edifício em ruína (paredes interiores)

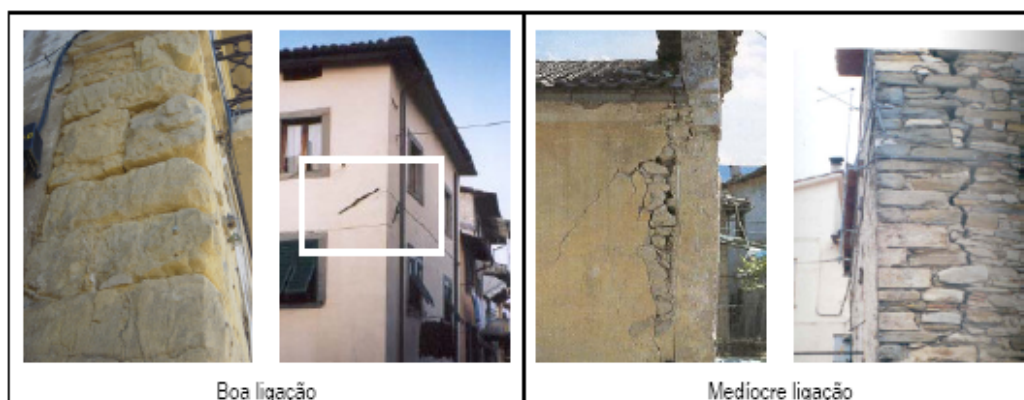
Figura 5.8 – Caracterização do tipo de ligação nos cunhais, [Vicente, 2008]

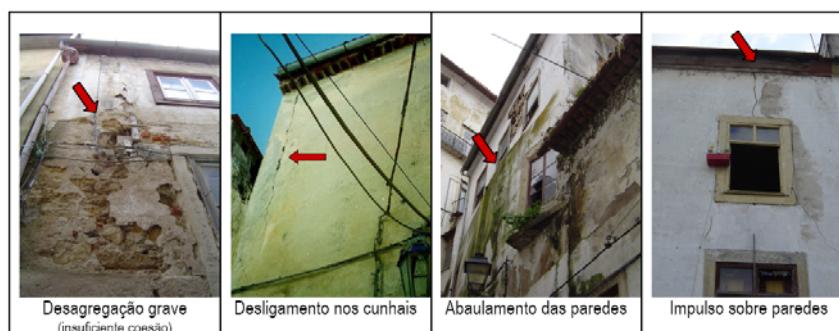
Figura 5.17 – Identificação de diferentes tipos de danos estruturais, [Vicente, 2008]

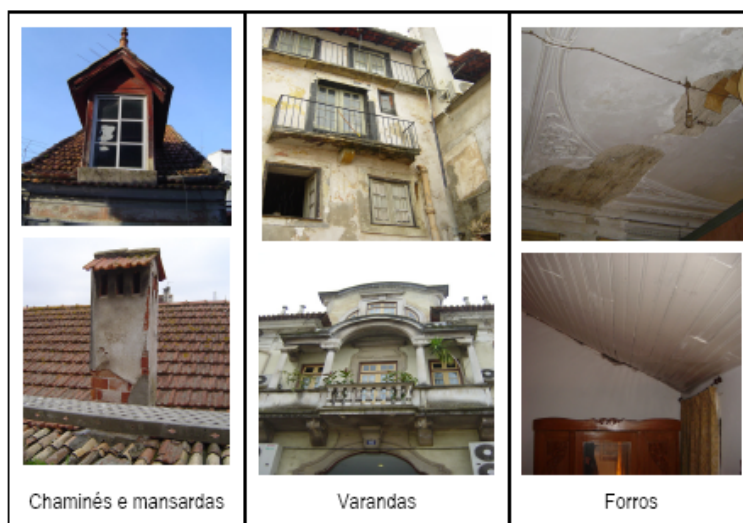
Figura 5.18 – Tipos de elementos não estruturais, [Vicente, 2008]

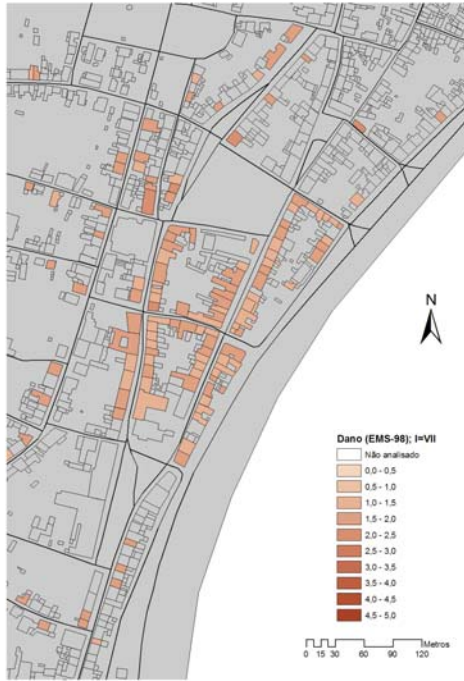
Figura 5.28 – Cenário de dano para  
I=VII, (EMS-98)

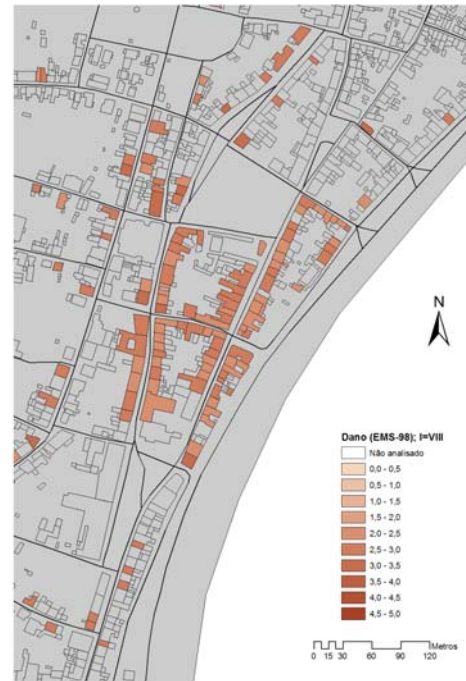
Figura 5.29 – Cenário de dano para  
I=VIII, (EMS-98)
